Detaljplan Kville-Bräcke 2:3, Fjällbacka

Bergteknisk utredning

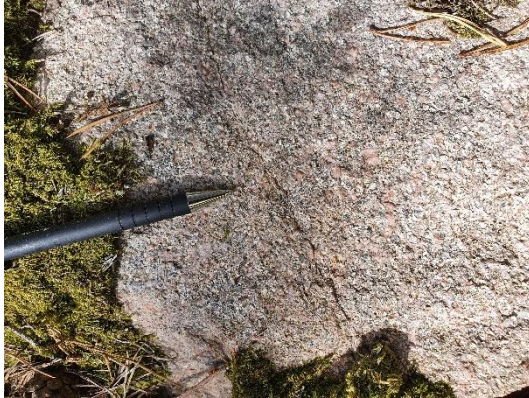
Berggrunden utgörs av en gråröd medelkornig till grovt medelkornig granit, s.k. Bohusgranit, med mindre inslag av pegmatit. Se Figur 2.

Figur 2. Förekommande bergart: Bohusgranit.

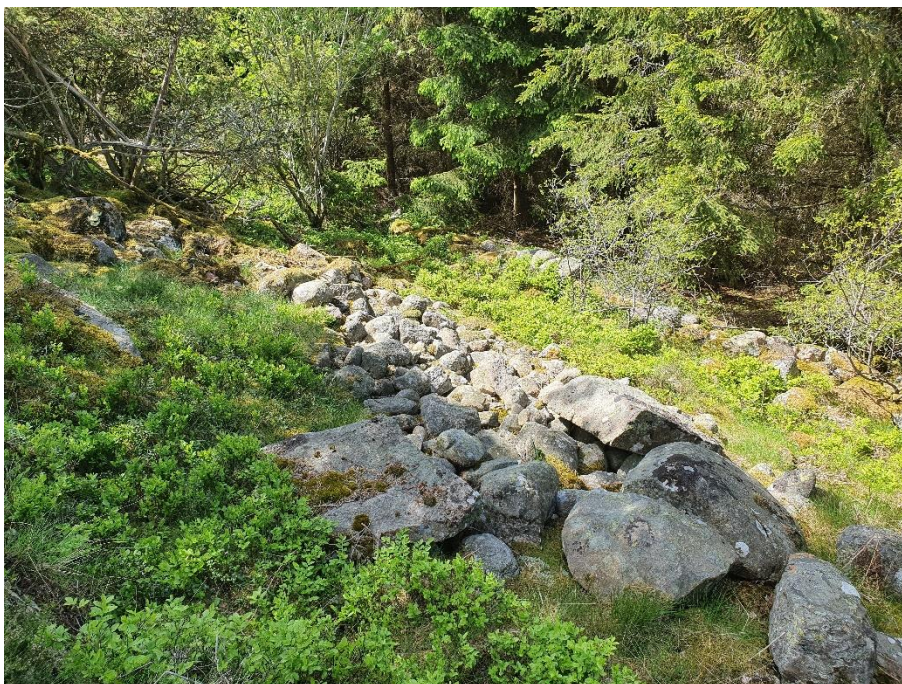
Utfallna block förekommer i vissa av dessa kanter och i slänter som är högre än 5 m. Rundade strandstensblock från istidens slut förekommer även, bl.a. i ett mindre klapperstensfält (Figur 3).

Figur 3. Litet klapperstensfält ungefär mitt i området, i gränsen mellan blottat berg till vänster och den granbevuxna jord-/blockslänten till höger i bild.

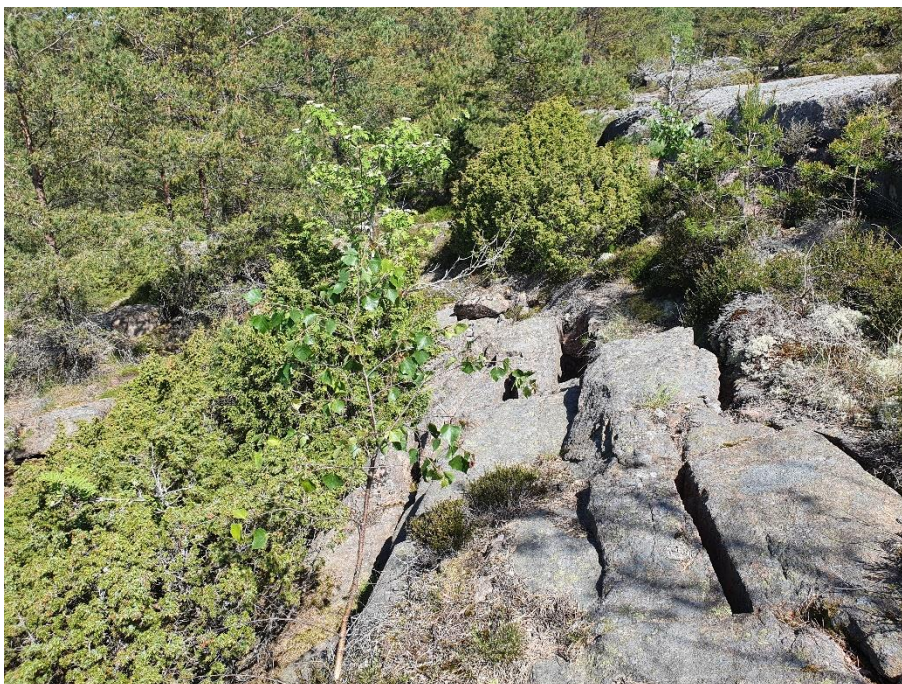
Bergslänten är parallell med sprickgrupp 1, med låga kanter bildade av sprickgrupp 2. Detta ger god bergstabilitet, se Figur 4.

Figur 4. Vy mot norr ungefär mitt i områdets östra del. Mjukt sluttande bergyta med ställvis ca 1 m höga "kanter", här med tabulär uppsprickning.

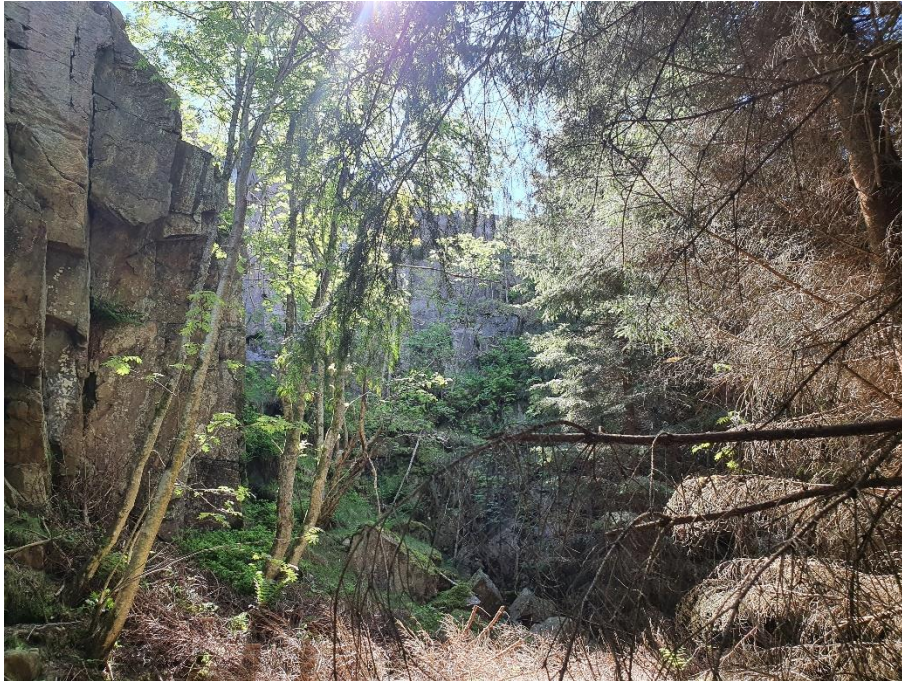
Ett undantag med instabilt berg noterades, vid planområdets södra gräns. Det instabila partiet ligger öster om det befintliga teknikhuset vid Bräckevägen och sträcker sig ca 50 m norrut; därefter minskar slänthöjden och uppsprickningsgraden. I detta parti förekommer en ca 10 m hög och närmast vertikal bergsbrant som mot söder övergår i en upp till 30 m hög bergvägg (Figur 5).

Figur 5. Vy mot sydöst från den ca 10 m höga bergslänten (bildens vänstra kant). Den ca 30 m höga bergväggen skymtar bakom träden.

Sprickavstånden är här 0,2-0,6 m eller glesare för sprickgrupp 1 och 3, 0,6-2 m eller tätare för sprickgrupp 2. Sprickgrupp 1 är något undulerande och bildar överhäng där underliggande block fallit ut. Sprickorna är öppna till mycket öppna och träd växer i vissa sprickor.

Enligt planförslaget ska byggnation och markarbeten ej ske under de instabila bergspartierna i områdets södra del. Om detta efterlevs bedöms dessa partier ej behöva åtgärdas.

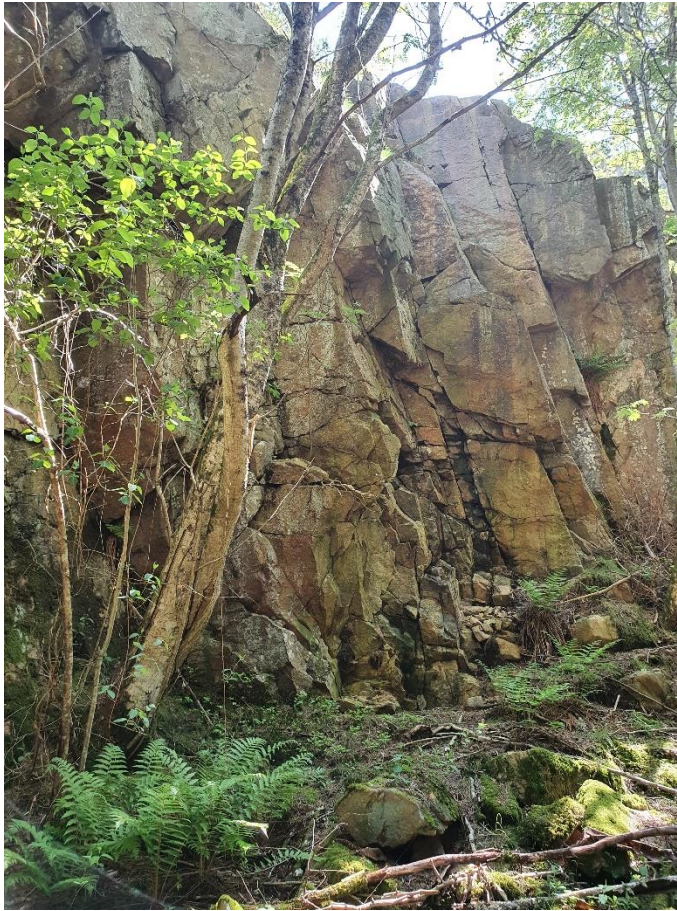
Utfallna block med kantstorlek 0,5-1 m eller större förekommer allmänt längs släntfot och instabila block kan observeras i själva bergsbranten (Figur 6 och 7). De flesta nedfallen är av äldre datum men även mindre block och stenar som fallit ut de senaste åren förekommer.

Figur 6. Detaljbild av den ca 10 m höga bergslänten, med mindre block i släntfot.

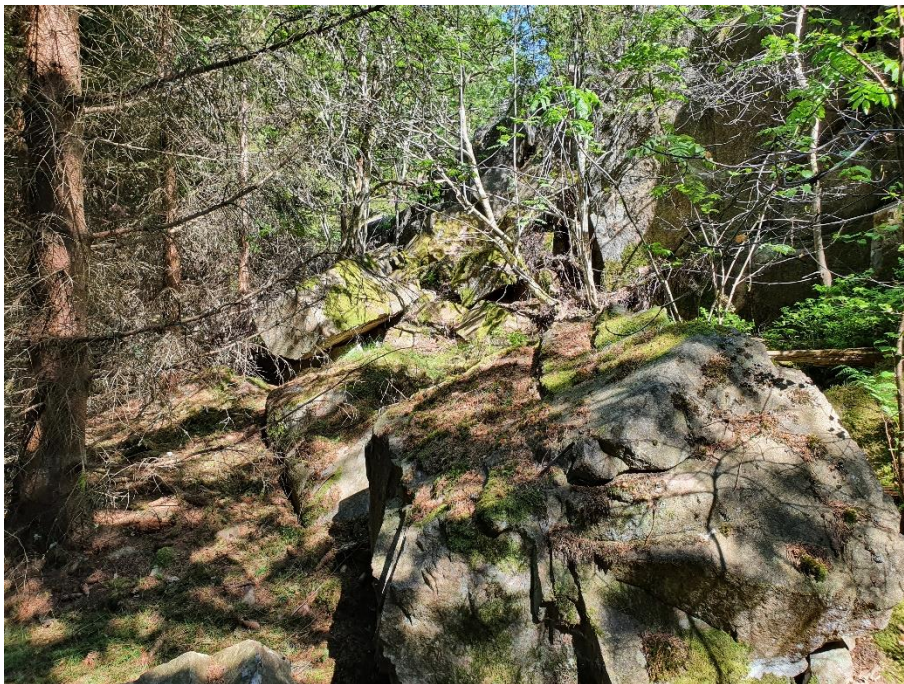
Figur 7. Vy mot norr från den ca 10 m höga bergsbranten, med större block.

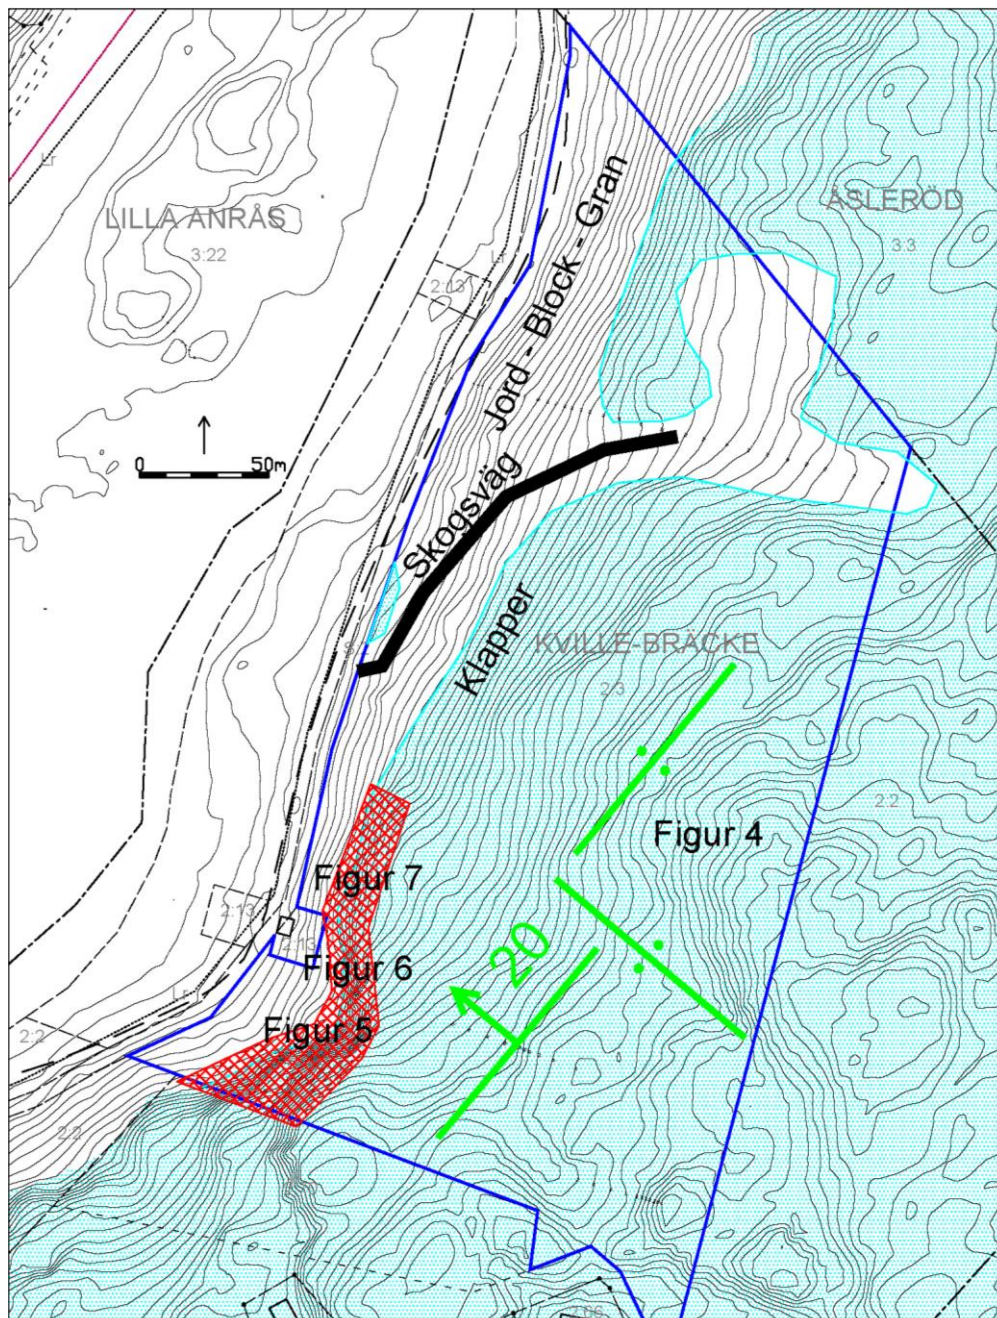
Figur 8. Planskiss med fastighetsgräns (mörkblått), berg i dagen (ljusblått), sprickgrupper (grönt) och instabilt parti med skyddszon (rött). Lägen för foton är angivna med Figur 3 till 6.

Byggnation bör ej utföras mellan det befintliga teknikhuset och den höga bergslänten vid områdets södra gräns. Om markarbeten ändå utförs här, ska bergrensning utföras under entreprenaden som ett arbetarskydd. Det rekommenderas att byggnation ej utförs inom 10 m från dessa slänter: en skyddszon om 5 m för direkt blocknedfall plus ytterligare 5 m för skydd mot destabilisering av ovanliggande block i jordslänten om jordschakt utförs. Se Figur 8 för läge för instabilt parti och skyddszon.
