Beställare: Werner Arkitekter AB

Detaljplan Sälvik, Fjällbacka

Bergteknisk besiktning

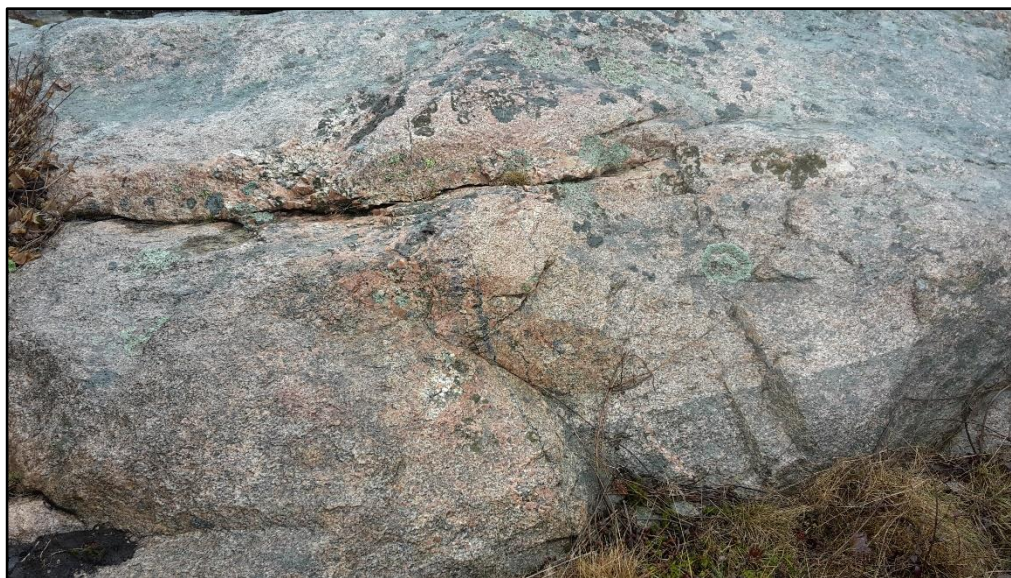
Berggrunden utgörs av gråröd medelkornig till grovkornig granit. (Figur 2). Inslag av pegmatit förekommer i hela området i form av linser. I Tabell 1 redovisas uppmätta sprickgrupper.

Figur 2. Förekommande bergart: gråröd granit.

Observerade sprickplan är vågformiga och råa och sprickvidden varierar från tät (< 0,5 mm) till vid (> 5 mm). Sprickmönstret ger upphov till storblocig uppsprickning med blockkantlängd 0,6-2 m. Blottade hållar är huvudsakligen rundade och inga nyligen nedfallna block noterades. Inga stabilitetshöjande åtgärder bedöms vara nödvändiga.
