## Långesjö, Tanum, dagvattenutredning

UPPDRAGSNUMMER 13006914

### DAGVATTENUTREDNING INFÖR DETALJPLAN

RAPPORT 2018-12-03

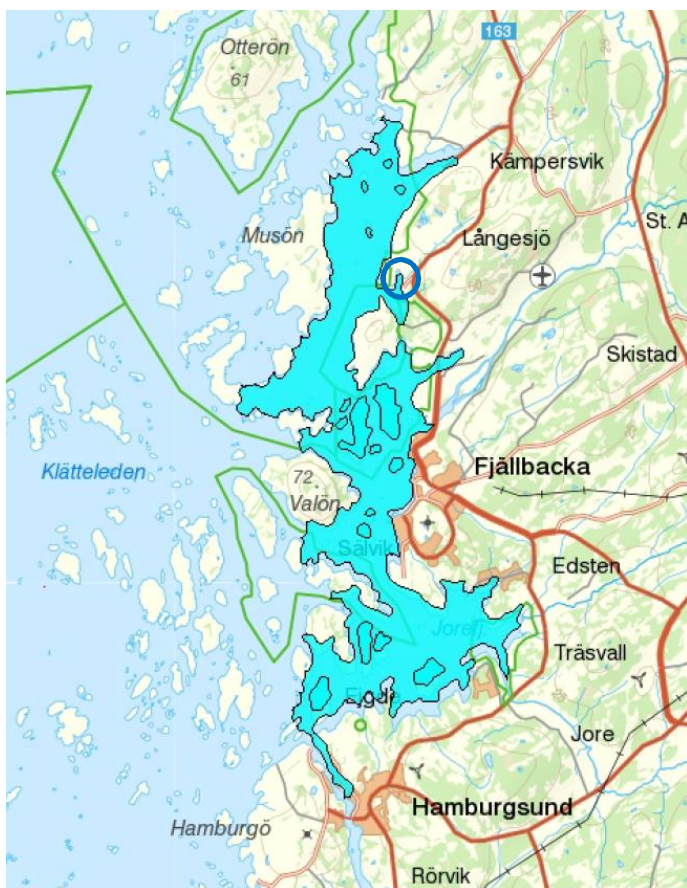
Figur 5 Ljusblå markering visar recipienten Fjällbacka inre skärgård, planområdets ungefärliga placering är markerad med blå cirkel.

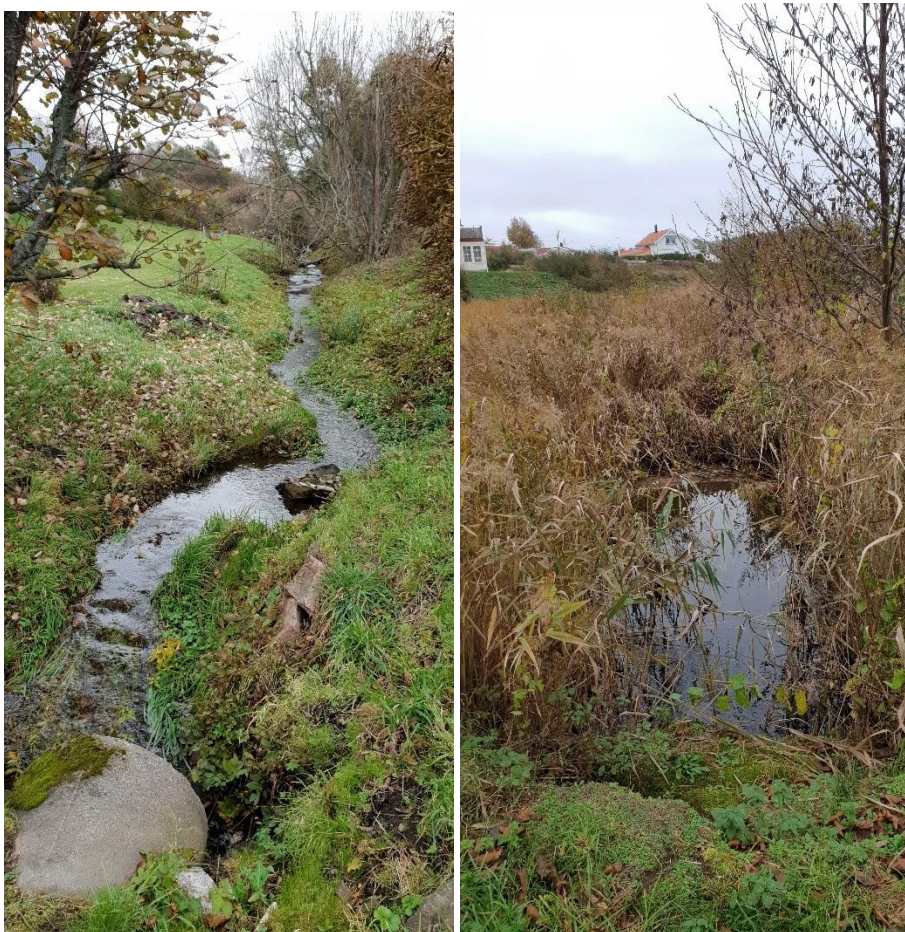
*Figur 6 Bilder tagna vid platsbesök (2018-10-09) från gångvägen mot bäcken uppströms (vänster) och nedströms (höger). Trumman under gångvägen är en betong 600 mm.*

Bäcken som gränsar till planområdet är ett mindre vattendrag som mynnar ut i Lerekilen. I Figur 6 ses bilder tagna från platsbesöket (bilderna är tagna från den befintliga gångvägen som korsar bäcken). Bäckens uppströms gångvägen är relativt smal där botten främst utgörs av vegetation, bilden till vänster i Figur 6. Den del av bäcken som gränsar till planområdet är näst intill igenvuxen, se bilden till höger i Figur 6.

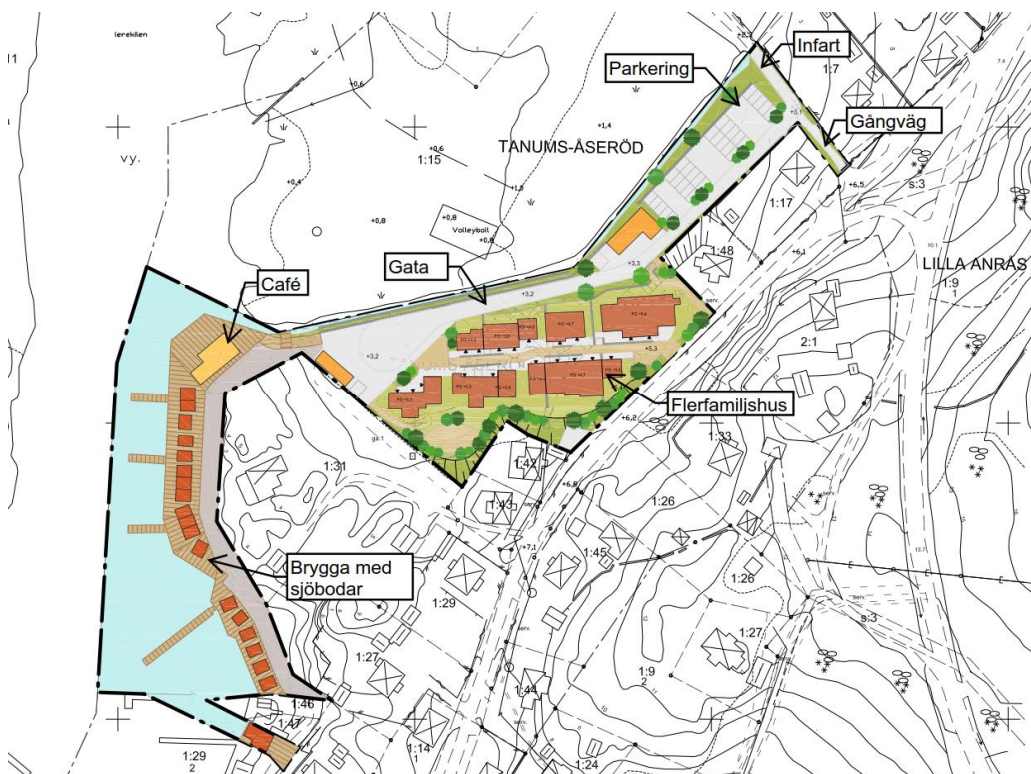
Figur 7 Planområdet för Tanum-Åseröd 1:30 och 1:49 visas i färg. Illustrationskarta av Rådhuset Arkitekter (arbetskopia 2018-11-08).

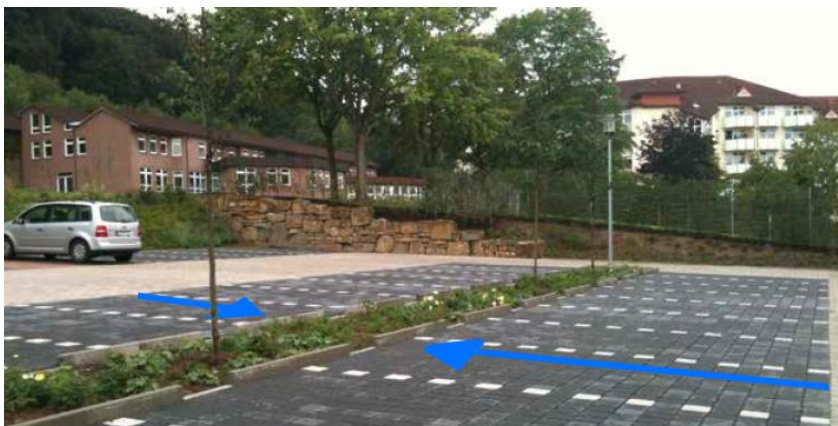
Figur 9 Exempel på utformning av dagvattenhantering vid parkering. De blåa pilarna illustrerar vattnets väg (Bildkälla: Uppsala Vatten, [https://www.uppsalavatten.se/Global/Uppsala\\_vatten/Dokument/Rapporter%20och%20redovisning ar/dagvatten\\_exempelsamling.pdf](https://www.uppsalavatten.se/Global/Uppsala_vatten/Dokument/Rapporter%20och%20redovisning%20ar/dagvatten_exempelsamling.pdf), Hämtad: 2018-11-19).

Dagvatten från parkeringen, samt en del av den lokala gatan, kan avledas via mindre växtbäddar inne på parkeringsytan, se Figur 9. Kantstenen så som illustreras i figuren kan med fördel uteslutas. För att växtbäddarna inte ska ta upp allt för stor andel av parkeringsytan kan de utformas så att bilarna har möjlighet att parkera med framhjulen vid växtbädden, så att framdelen på bilen sträcker sig en bit över växtbädden.

Dagvattnet avleds sedan till flera utsläppspunkter i bäcken som gränsar till planområdet. Växtbäddens bredd kan förslagsvis vara cirka 0,8–1 m.

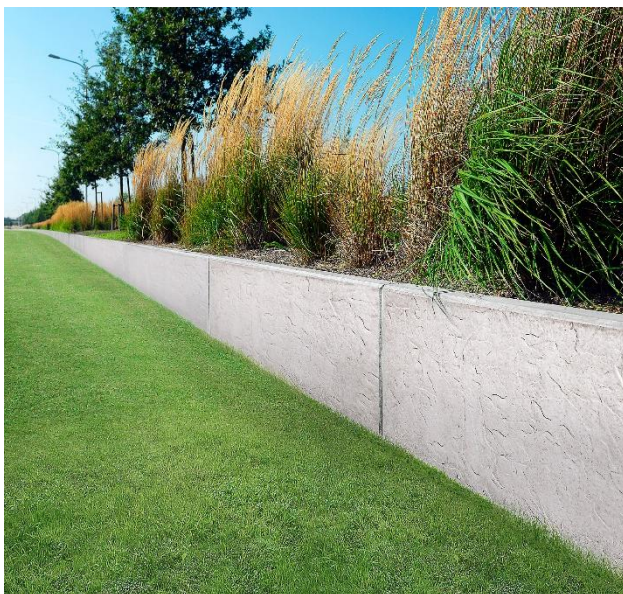
*Figur 10 L-stöd som tar upp höjdskillnaden och som bygger upp växtbädd för fördröjning och rening av dagvatten. (Källa: Starka.se 2020-05-25)*

Området med bebyggelse sluttar ner mot lokalgatan och vidare mot bäcken. Husen, gångvägen intill flerfamiljshuset samt områdena omkring husen föreslås enligt planförslaget avvattnas via rännstensbrunnar och ledning. Vidare avledning föreslås ske till remsan mellan lokalgatan och den befintliga bäcken, illustrerad som en grön yta i Bilaga 1. I plankartan benämns remsan som *E – dagvattenhantering*. Inom remsan mellan lokalgatan och bäcken behöver murar anläggas för att ta upp höjdskillnaden. Murarna kan utformas med exempelvis L-stöd, se Figur 10, som bygger upp växtbäddar för rening av dagvattnet från området.
