Kville Bräcke 2:3

Fjällbacka, Tanums kommun
Detaljplan

Projekterings-PM/Geoteknik

Datum 2021-06-24

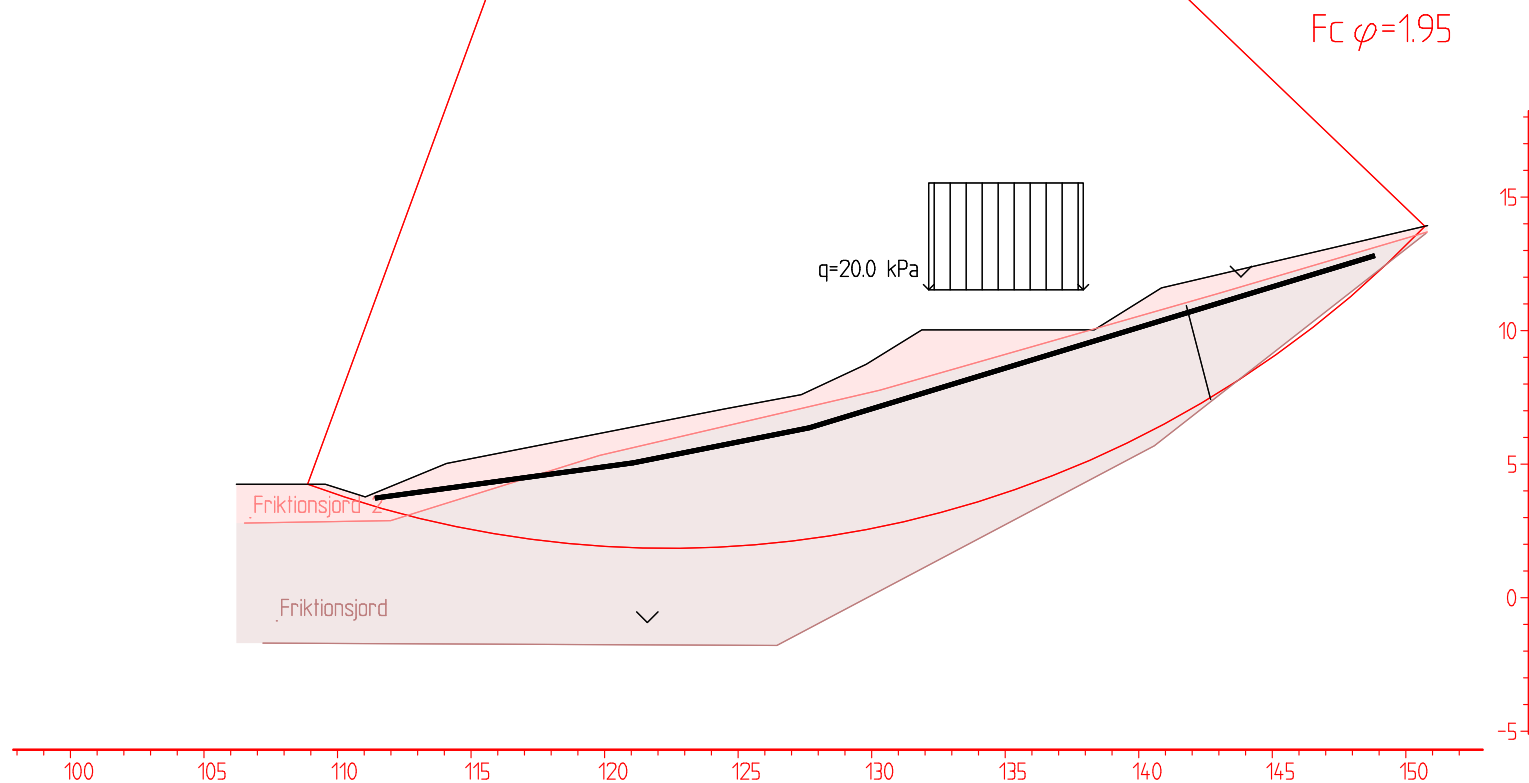
Werner Arkitekter
 Kville-Brücke 2:3
 Totalsäkerhetsanalys
 Sektion C, Befintliga förhållanden

| Material | Un.Weigth | Sub.Weigth | Fi | C' | C | Aa | Ad | Ap |
| Friktionsjord | 219.00 | 11.00 | 34.0 | 0.0 | | | | |
| Friktionsjord | 18.00 | 11.00 | 34.0 | 0.0 | | | | |

| Sektion\Analys | F_c | F_{komb} | F_ϕ |
|--|---|---|---|
| Sektion C, med väg | - | - | 1.95 |

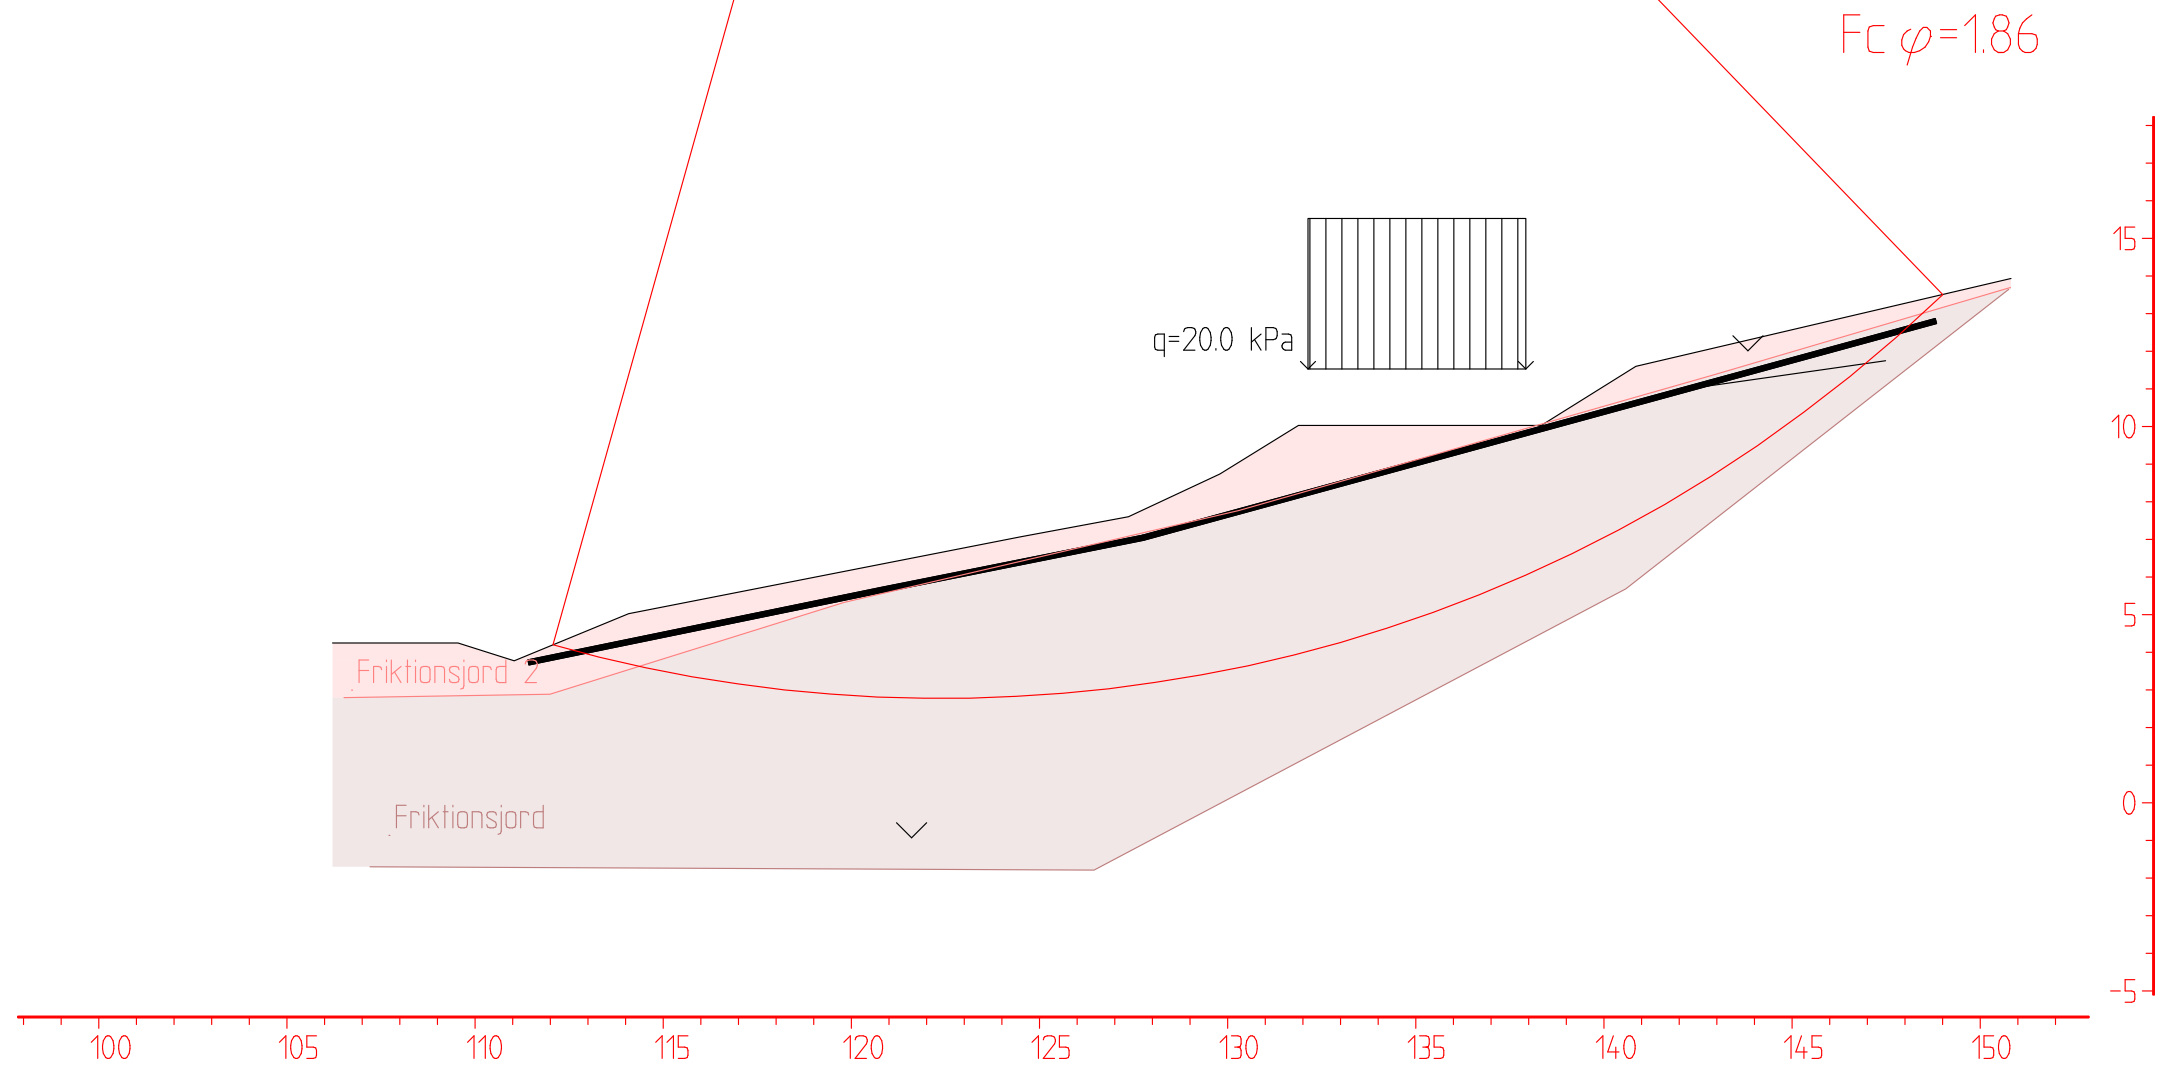
Totalsäkerhetsanalys
 Sektion C, Ny väg + portrycksökning

| Material | Un.Weigth | Sub.Weigth | Fi | C' | C | Aa | Ad | Ap |
| Friktionsjord | 2 | 19.00 | 11.00 | 34.0 | 0.0 | | | |
| Friktionsjord | 18.00 | 11.00 | 34.0 | 0.0 | | | | |

Vid beräkningarna har hydrostatiskt portryck från ca 1.5 m under markytan använts. För känslighetsanalys har grundvattenytan höjts till ca 0.6 m under markytan.

| Sektion\Analys | F_c | F_{komb} | F_ϕ |
|--|---|---|---|
| Sektion C, med väg och portrycksökning | | | 1.86 |

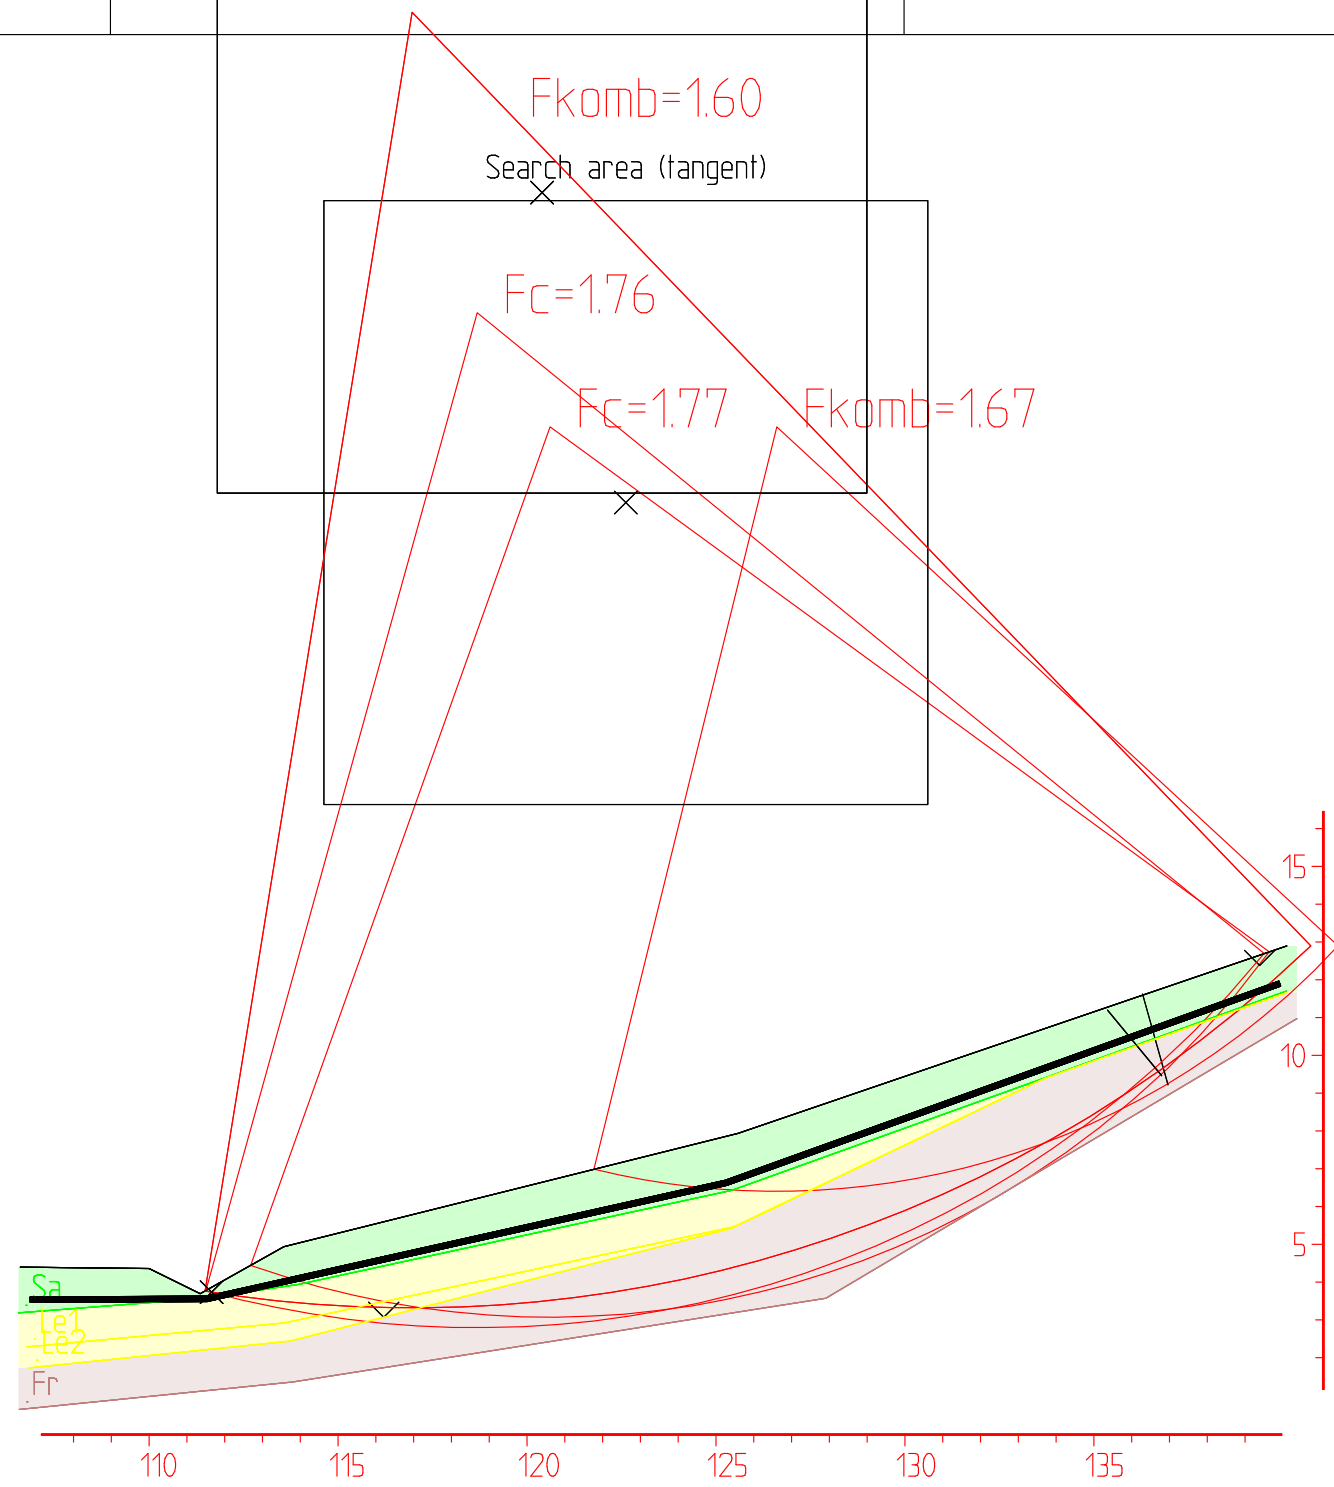
| Material | Un.Weigth | Sub.Weigth | Fi | C' | C | Aa | Ad | Ap |
| Sa | 19.00 | 11.00 | 34.0 | 0.0 | 100.0 | 1.00 | 1.00 | 1.00 |

Området är idag obelastat. Trafiklasten 20 kPa har använts i sektion C. I sektion D finns endast trafiklasten på nedre delen av glidyta och medräknas inte då den ligger på mothållande sidan.

| Sektion\Analys | F_c | F_{komb} | F_ϕ |
|--|---|---|---|
| Sektion D | 1.76 | 1.60 | |
