Trafikplats Knäm

Tanums kommun

Detaljplan

Markteknisk undersökningsrapport/Geoteknik (MUR/Geo)

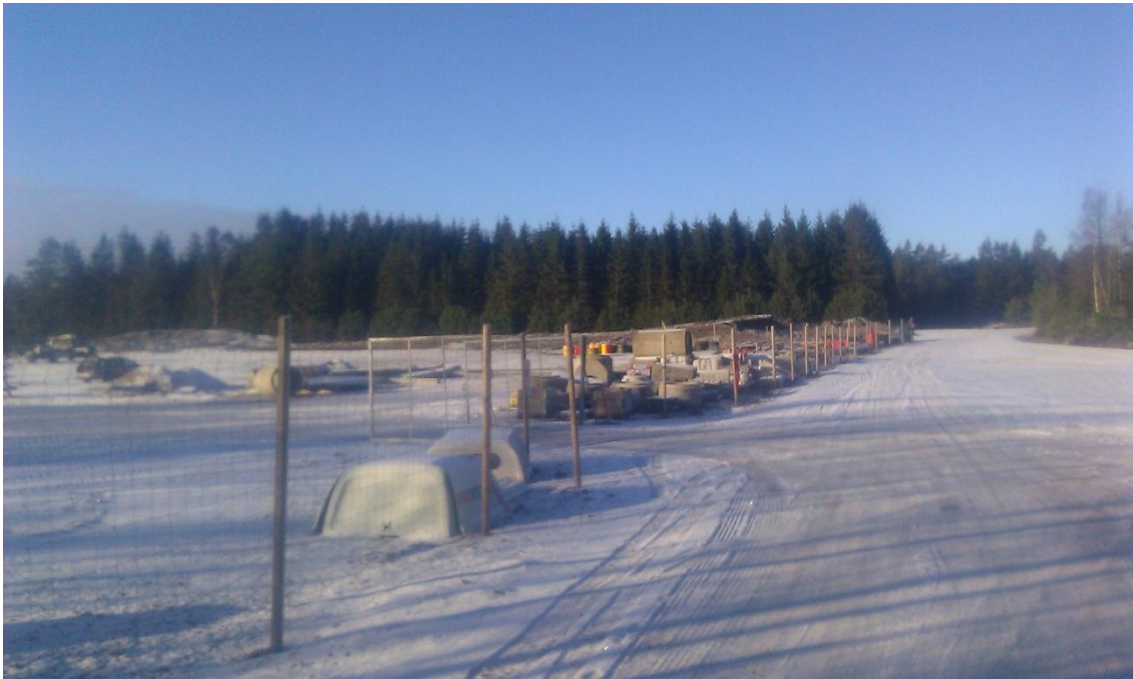
Bild 1

Området utgörs till stora delar av en hårdgjord yta, se bild 1.
